T.C.  
MERSİN VALİLİĞİ  
İl Afet ve Acil Durum Müdürlüğü

**JEOLOJİK ETÜT RAPORU**

| İLİ | : MERSİN | AFETİN TÜRÜ | : Kaya Düşmesi |
| MAHALLESİ | : Güzelyurt | | |

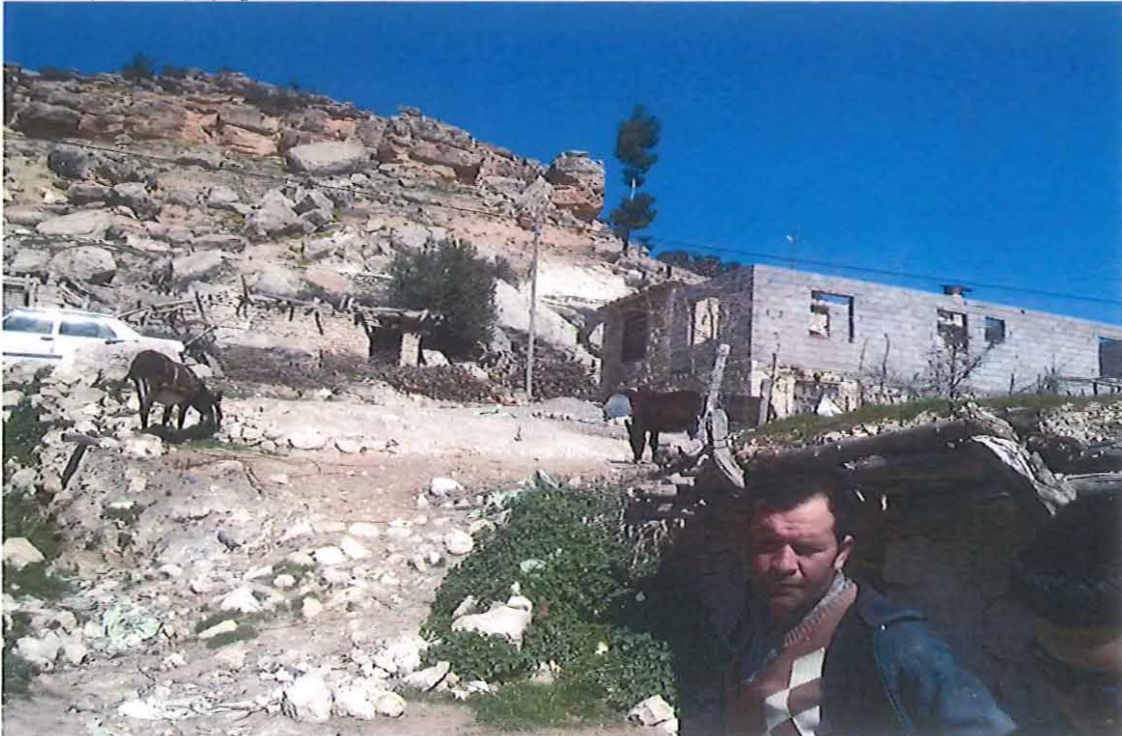
(Resim-1)

Güzelyurt Mahallesi topoğrafik eğimi çok yüksek yamaç altında kuruludur. Yamaç bol kırıklı ve çatlaklı rekristalize kireçtaşları ile ardalanmalı lamine kilitaşıdan oluşmakta, yamaç yüzeyi ayrışma ürünü kireçtaşı çakıl, parça ve blokları bulundurmaktadır.

Eğimi yüksek yamaç üzerinde yer yer bulunan ayrışma ürünü zeminden tamamen veya kısmen bağlantısı kesilmiş kireçtaşı kaya parça ve bloklarının meskun sahaya doğru düşme riski bulunmaktadır. Bu durumdan Güzelyurt Mahallesinde 8(Sekiz) konut ve 6(Altı) ahır olmak üzere toplam 14(Ondört) yapı etkilenmektedir.

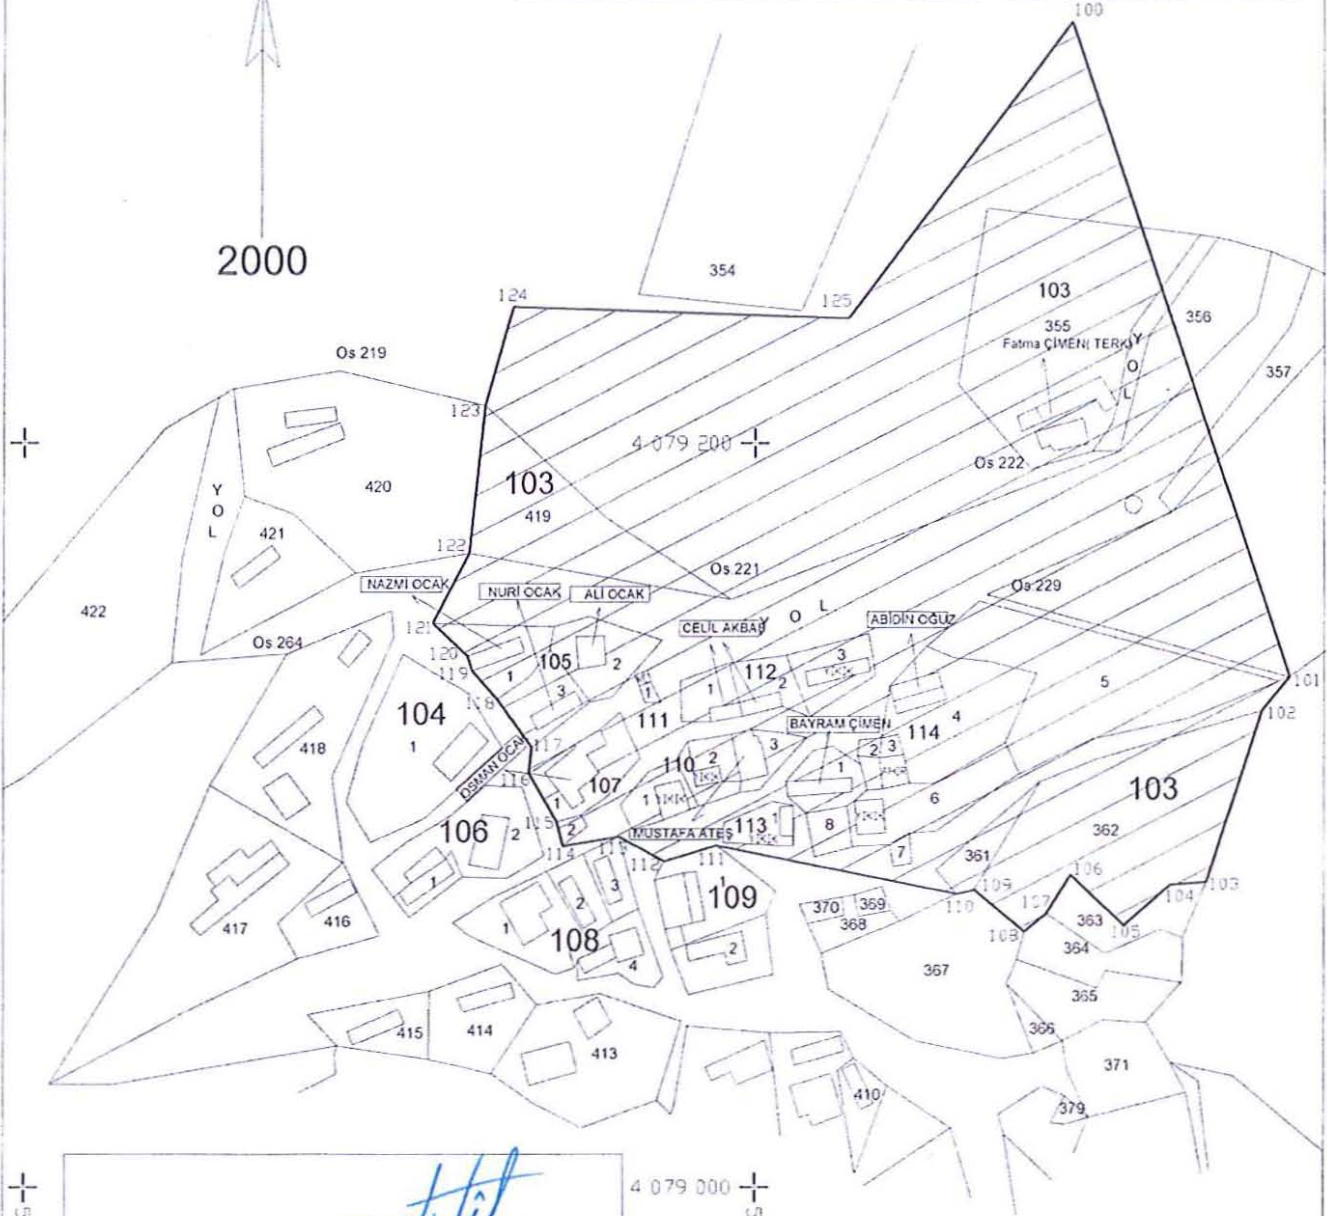
# AFETE MARUZ BÖLGE KROKİSİ

AFETE MARUZ BÖLGE

- 5- Rapor eki krokide belirtilen taralı alanlar için Afete Maruz Bölge Kararı alınmalıdır.
- 6- Güzelyurt mahallesiindeki muhtemel kaya düşmesi olayı Valiliğimiz(İl Afet Acil Durum Müdürlüğü) kontrol ettikleri programında izlenmelidir.

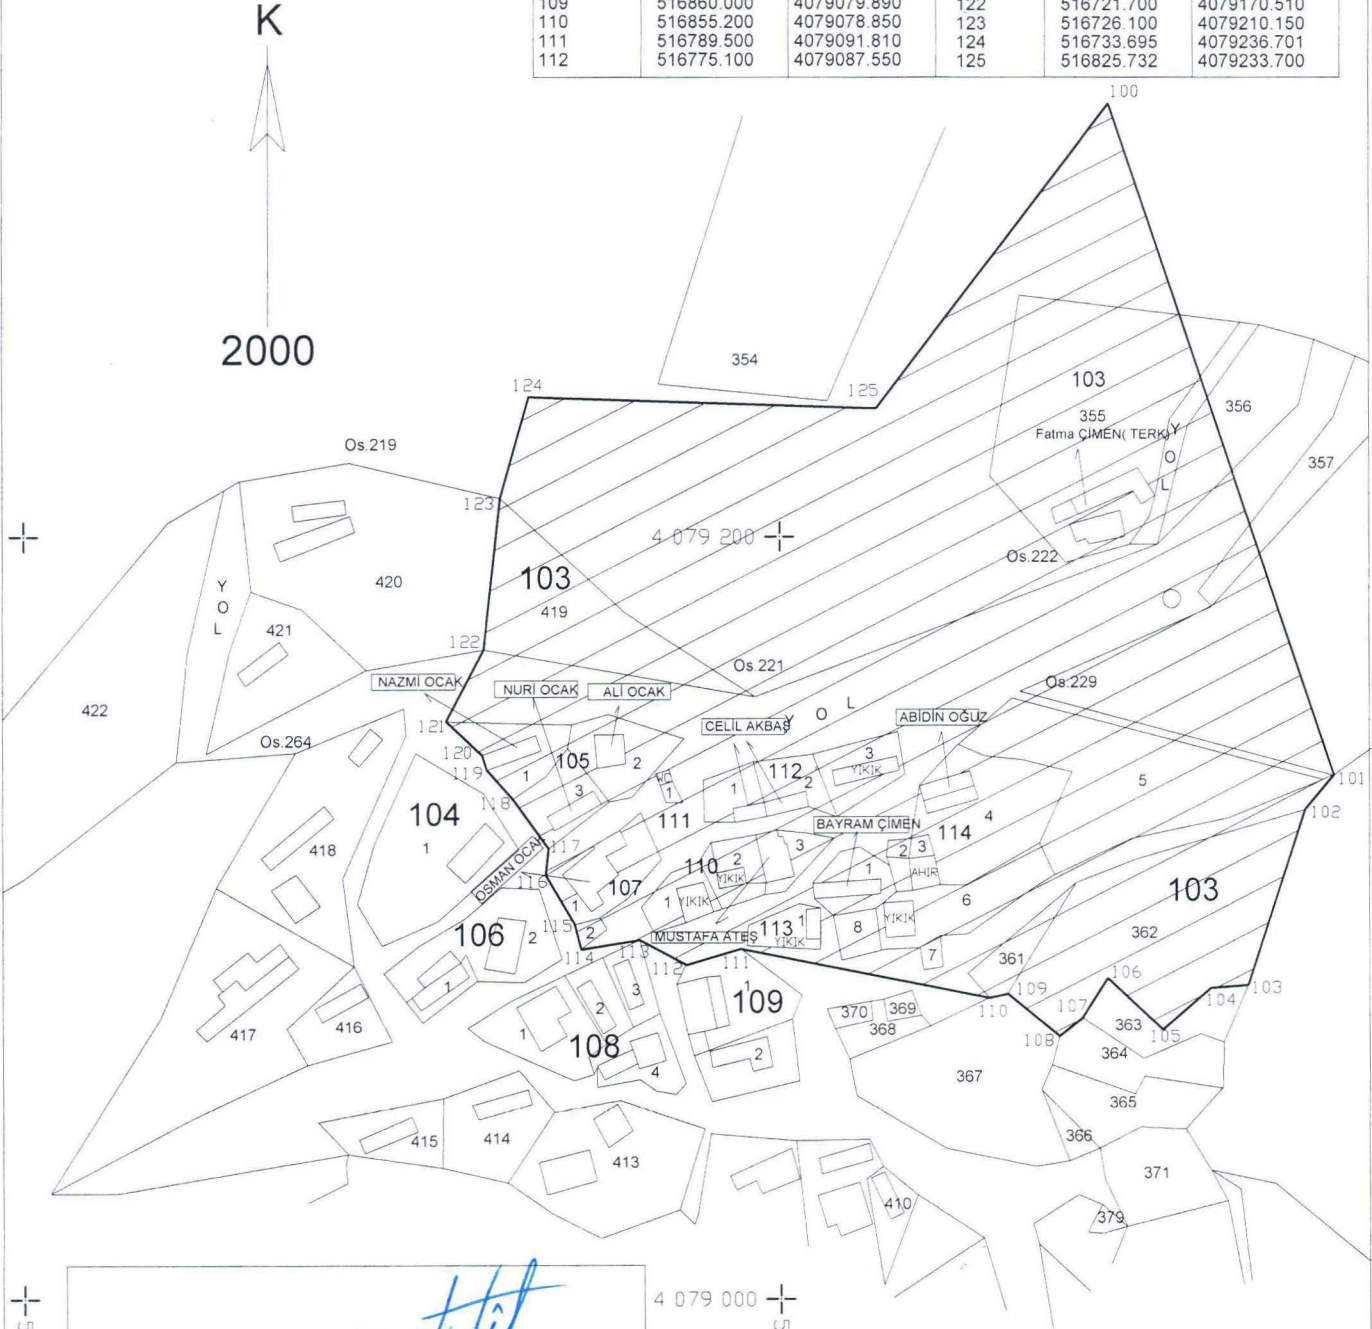
## AFETE MARUZ BÖLGE KROKİSİ

## AFETE MARUZ BÖLGE
